**HODNOCENÍ AKTUÁLNÍHO STAVEBNĚ TECHNICKÉHO
STAVU OBJEKTU RODINNÉHO DOMU**

EVALUATION OF ACTUAL STRUCTURAL AND TECHNICAL CONDITION OF THE FAMILY HOUSE

BAKALÁŘSKÁ PRÁCE

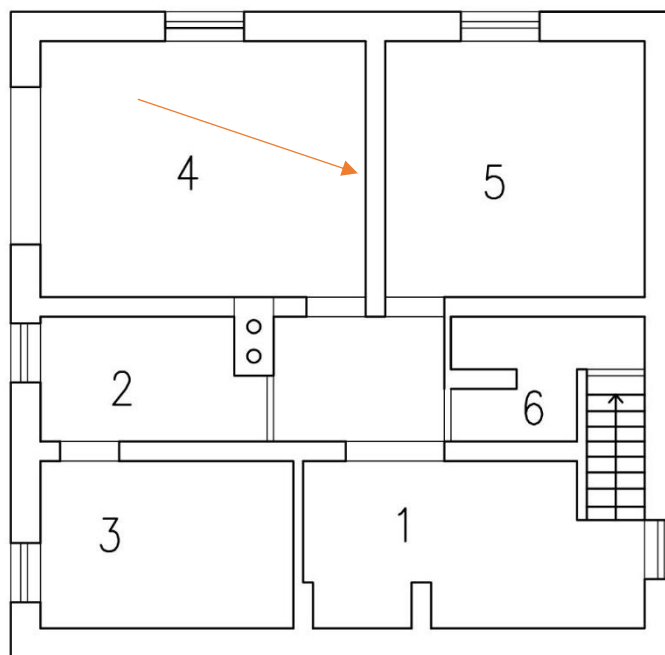
Obr. 28 Umístění poškození

V suterénu v garáži (4) byla objevena poškozená nosná zeď, po konzultaci s majitelem objektu bylo zjištěno, že poškozený bylo způsobeno nárazem osobního vozidla.

Na poškozené místo můžeme použít sádrové pásy pro sledování živosti trhliny. Jelikož se nehoda stala již před 15-ti lety a náraz se stal za nízké, rozjezdové rychlosti a majitelé objektu nesledovali žádné změny domnívám se, že trhlina je již stabilizována. Došlo k redistribuci napětí ve zdivu a zeď je schopná bez potíží přenášet provozní napětí, tudíž poškození nemá žádný vliv na statiku objektu, ani nijak neohrožuje provoz.

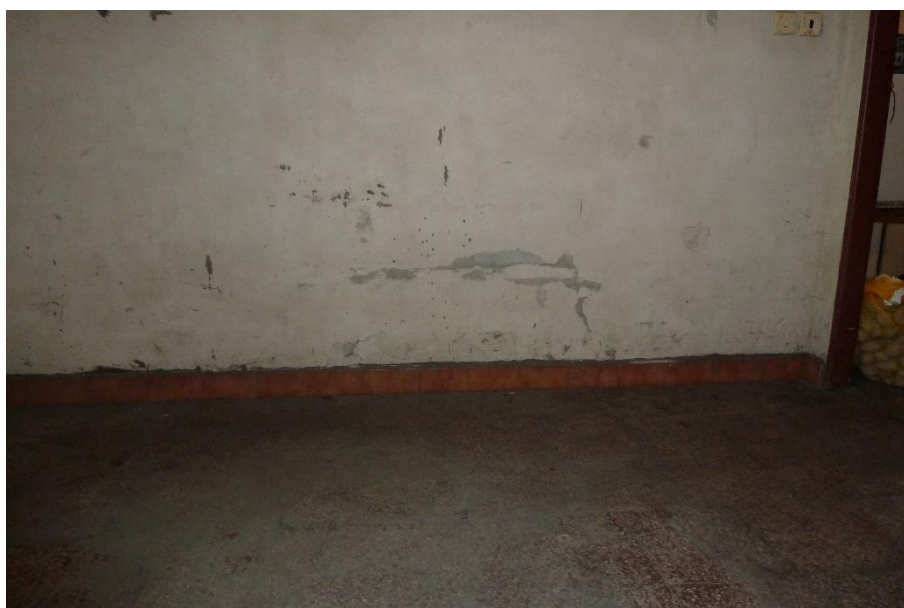
Obr. 29 Rozsah poškození

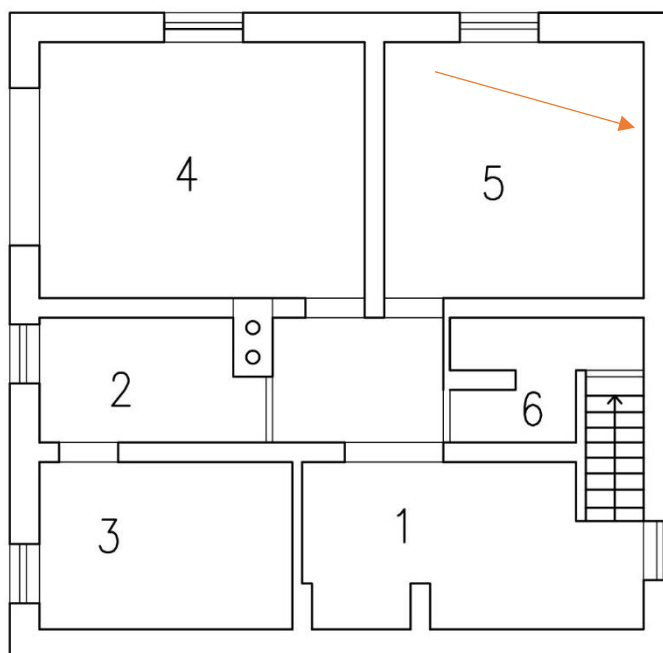
Obr. 30 Umístění poškození

V suterénní místnosti, kde se nachází prádelna a posilovna (5) se našly důkazy negativního působení vody na konstrukci. Jedná se o vnější nosnou zeď, na které byly zpozorovány vlhkostní mapy, které zde zůstaly po opadnutí vody a ukazují nám, do jaké výšky zdiva se voda dostala.

Jelikož se v blízkosti poškozené oblasti nachází studna, domnívám se, že se jedná o vztlínání podzemní vody, způsobené zřejmě nedostatečnou nebo poškozenou hydroizolací. Také po konzultaci s majitelem objektu bylo zjištěno, že nejvyššího působení je k vidění na jaře při oblevách a při častých srážkách, tudíž tehdy, kdy je konstrukce vystavena zvýšenému působení vody.

Avšak pod podlahou se nejspíše nachází kanalizace. Pro vyloučení toho vlivu je vhodné při podrobném stavebně technickém průzkumu, prozkoumat stav kanalizace, jestli není místně porušena a není tak zdrojem vody která působí na konstrukci.

Vyloučíme-li poškozenou kanalizaci, navrhuji zkontrolovat stav hydroizolace a v případě nutnosti její opravu. Na místě je také kontrola drenážního systému kolem budovy.

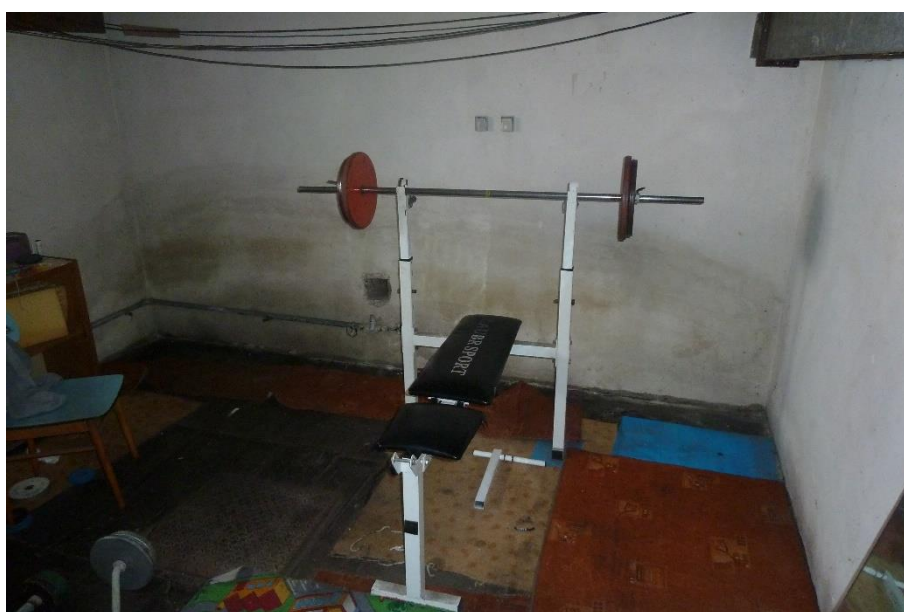
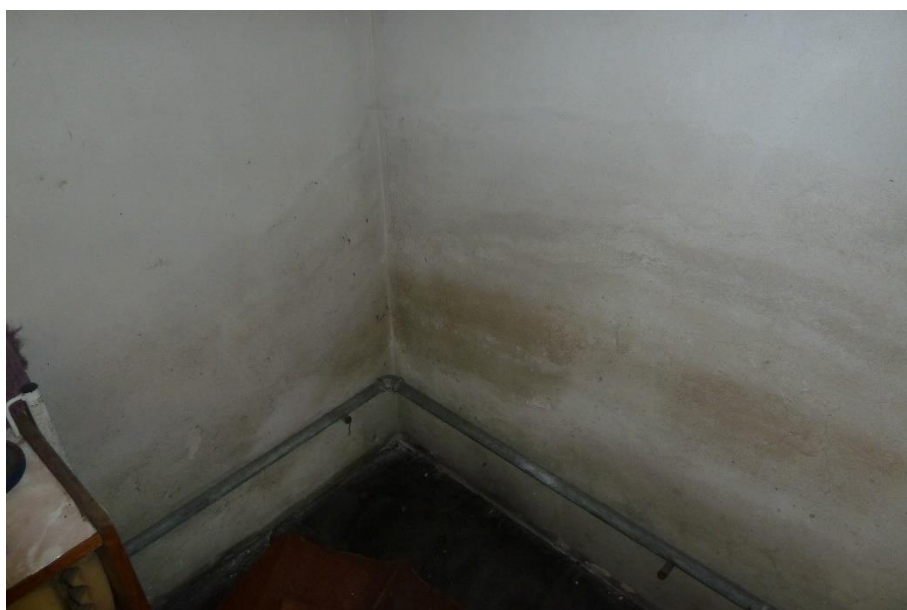
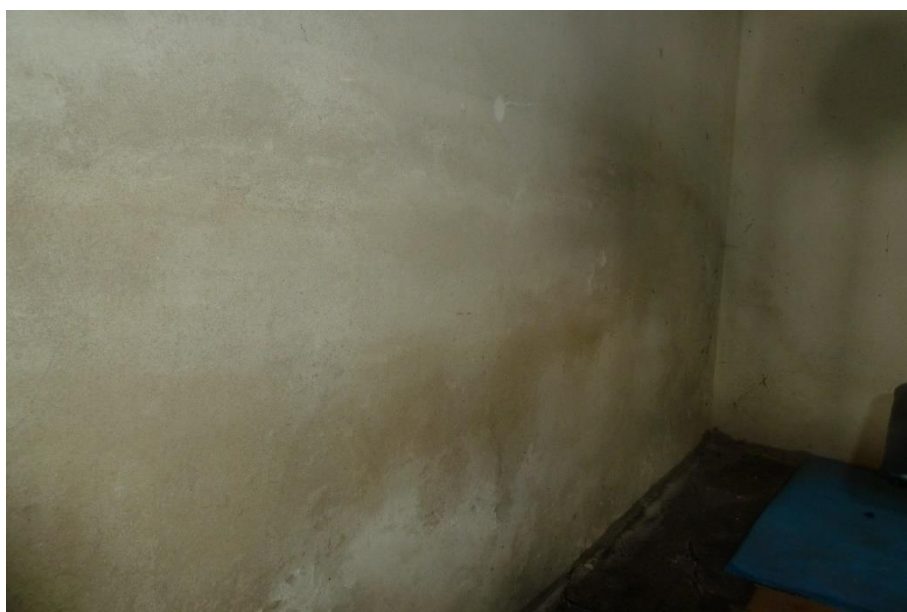
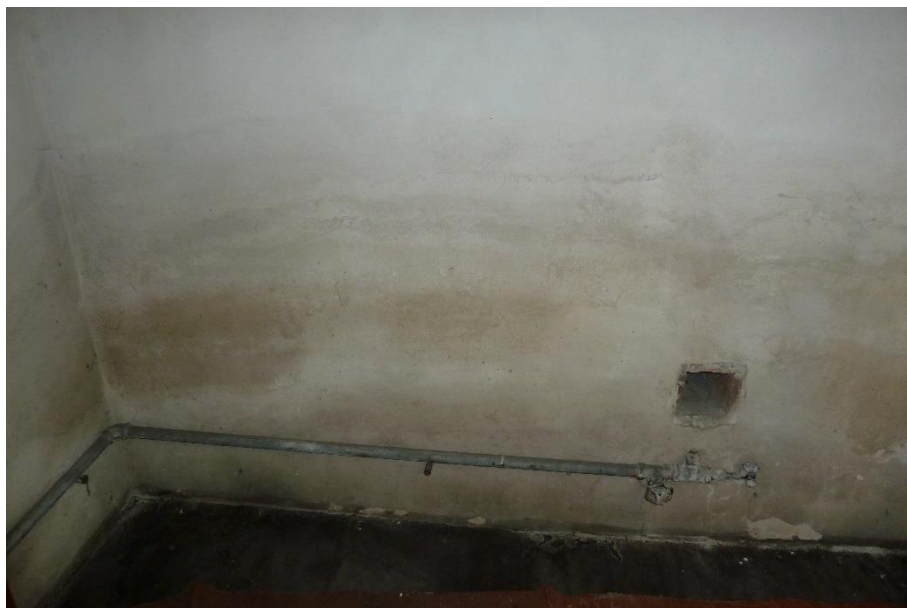
Obr. 31 Vlhkostní mapy

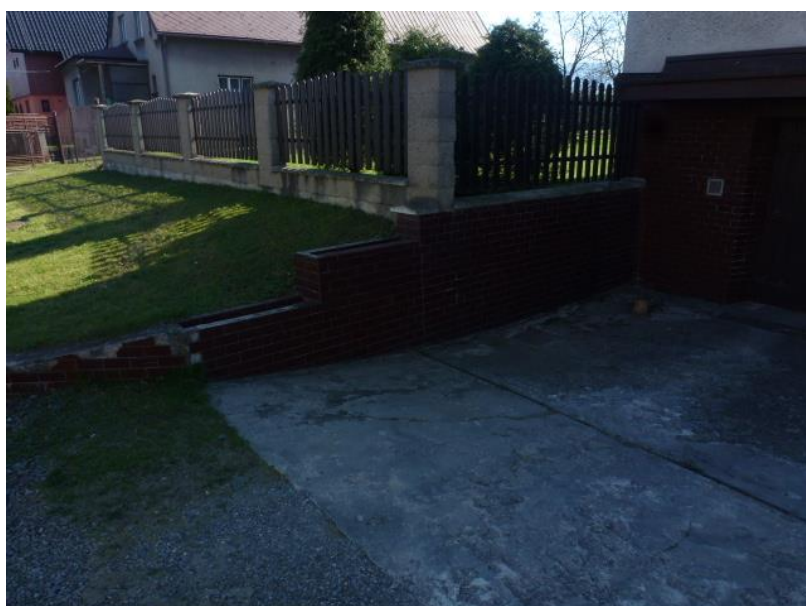
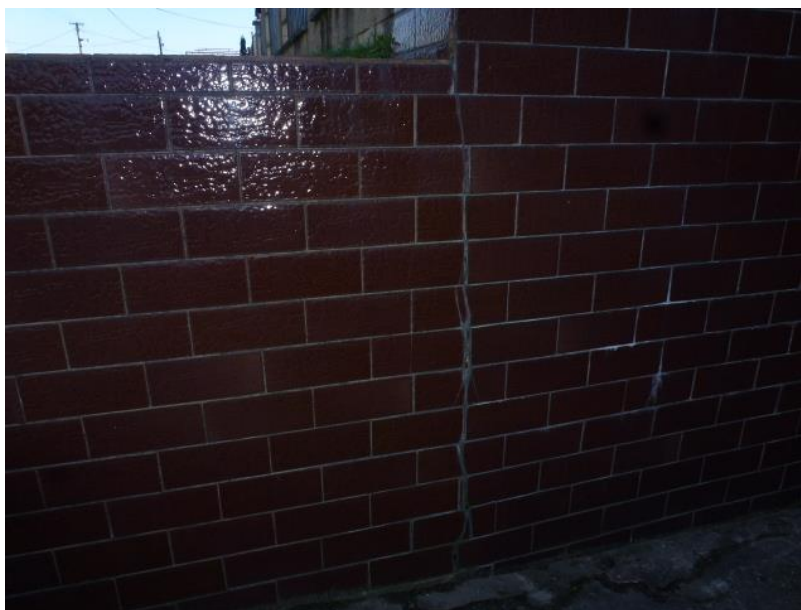
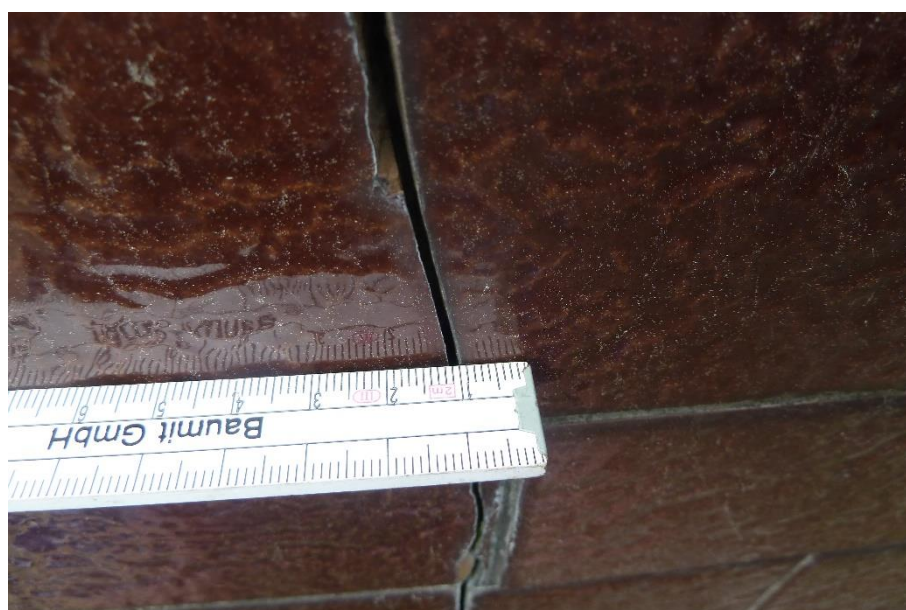
Tyto praskliny se nachází před objektem, při vjezdu do garáže v okrasných květináčích. Je zde patrná svislá prasklina způsobená právě rozdílným sedáním budovy a květináčů. S největší pravděpodobností je to způsobeno tím, že květináče byly prováděny později než hlavní stavba a také že nejsou nikterak zatíženy.

Obr. 37 Svislá trhlina

Obr. 38 šířka trhliny

Toto poškození je pouze jakousi vadou na kráse. Ze statického a stavebně technického hlediska je tato závada nepodstatná.

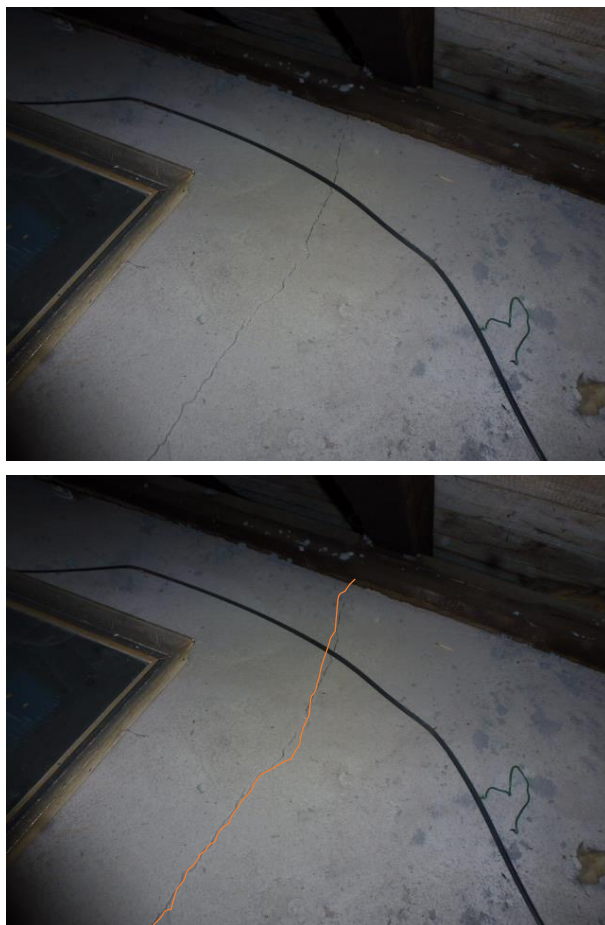
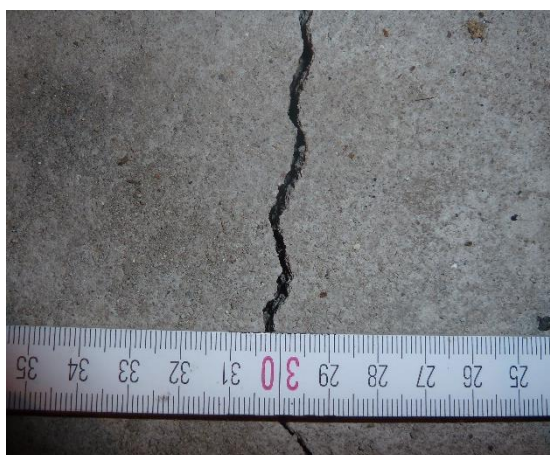
Při prohlídkách obytných podlaží nebylo nalezeno žádné zřetelné, výrazné a viditelné poškození stropů, avšak při prohlídce půdy byla nalezena na poměrně velká příčná trhлина.

Obr. 39 Příčná trhлина

Trhlina na první pohled nepůsobí jako staticky významná. Nejspíše se jedná o přirozenou dilatační spáru vytvořenou konstrukcí ve vrstvě podlahového souvrství.

Při podrobném diagnostickém průzkumu se může pomocí sondy potvrdit nebo vyvrátit toto tvrzení.

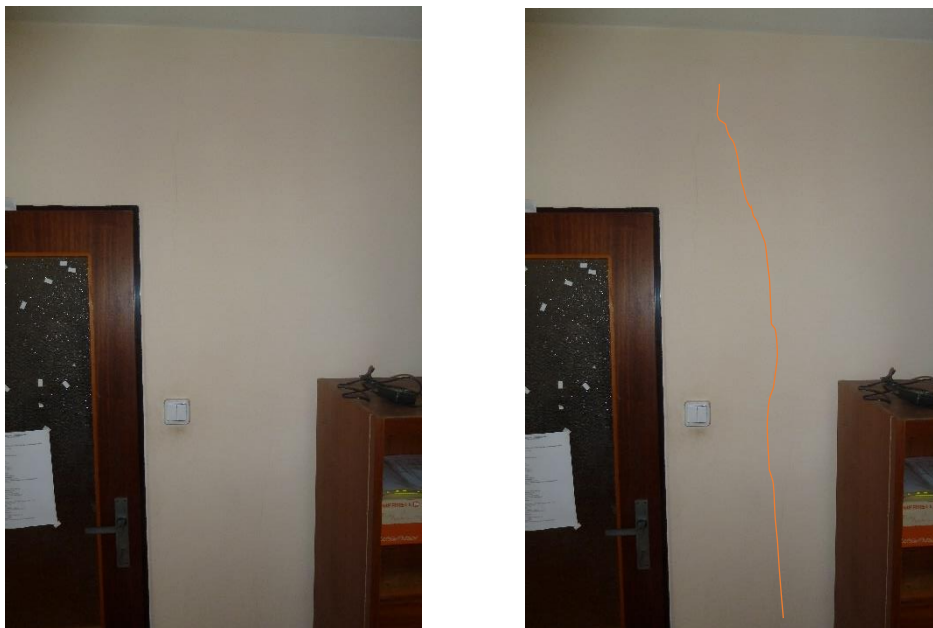
V podkroví v obývací části byla nalezena malá svislá trhlina, která, jak bylo zjištěno po konzultaci s majitelem, byla způsobena při vzplanutí sazí v komínovém tělese.

Obr. 42 uzavřená trhlina u komínového pláště

Jestliže trhlina byla způsobená vzplanutím sazí, je nutné provést revizi komínu, zjistit jeho stav, jestli nedošlo k vážnému porušení komínového průduchu a pláště, což by mělo za následek unik nebezpečných spalin do obytných prostor v objektu.

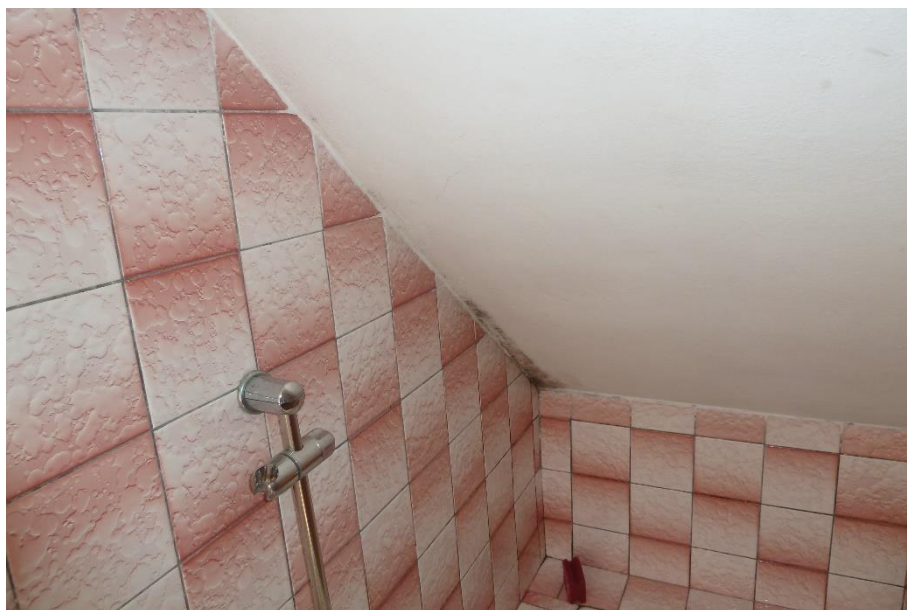
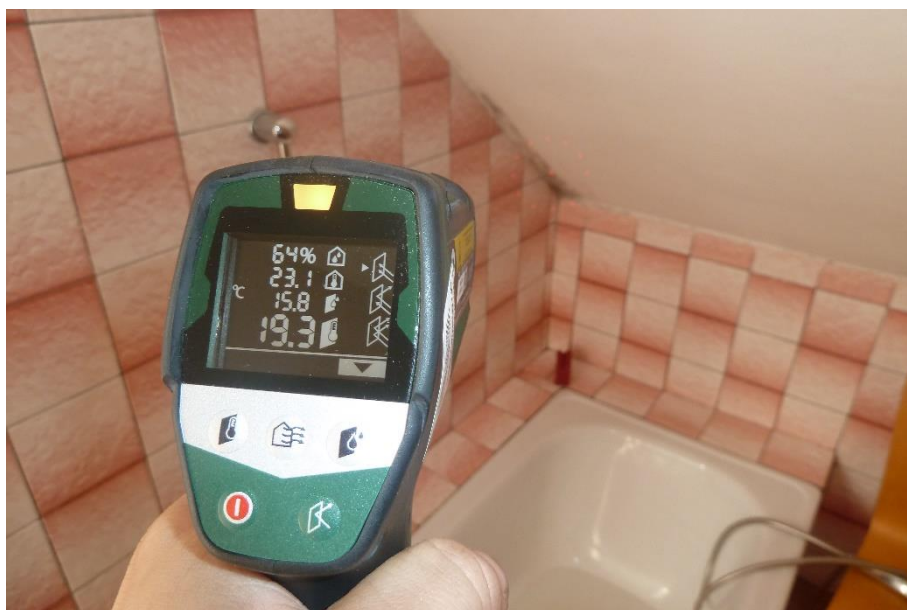
Za jednou z nejzávažnějších vad, které byly objeveny by se daly označit plísně. Plísně mohou zapříčinit různé zdravotní problémy a tak přímo ohrožují uživatele domu. Byly nalezeny celkem 3 místa, která byla plísní napadena a některé dosti výrazně. Napadena byla především koupelna v podkrovní části objektu. Nejspíše kvůli zvýšené vlhkosti v místnosti. Dále bylo napadeno schodiště. Ze zdejších prostor lze plíseň jen těžko odstranit neboť je jen velmi těžko přístupná.

Obr. 44 Koupelna v podkrovní části bytu

Je nutné zjistit vlhkostní režim místností, jejich možnosti větrání, jestli je tento způsob vhodný a dostatečný. Dále je potřeba prozkoumat střešní konstrukci a stav krytiny a hydroizolace. Zjistit jestli nedochází k zatékání dešťové vody, která by zapříčinila nasáknutí poškozeného místa a tím vytvořila vhodné podmínky pro vznik a šíření plísně.

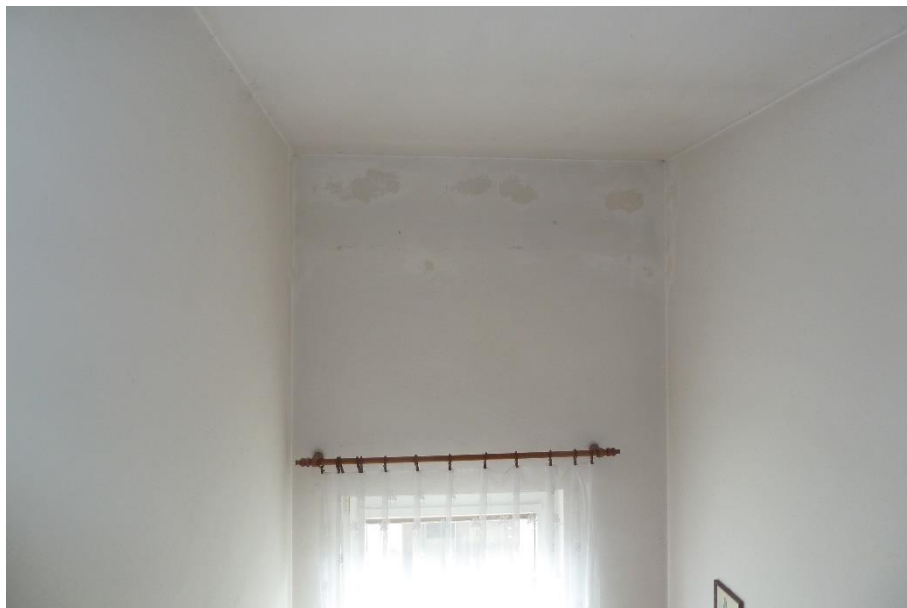
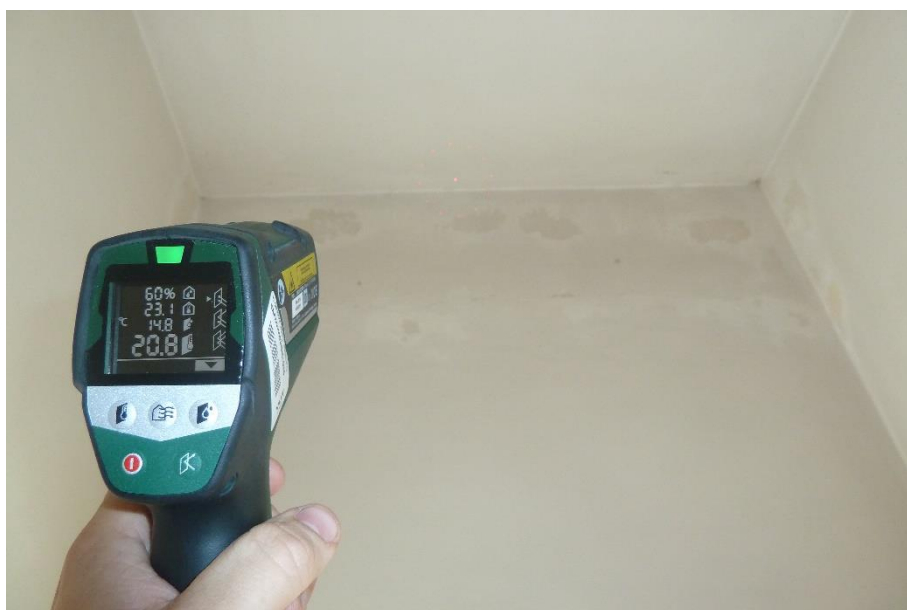
Obr. 45 Schodišťový prostor

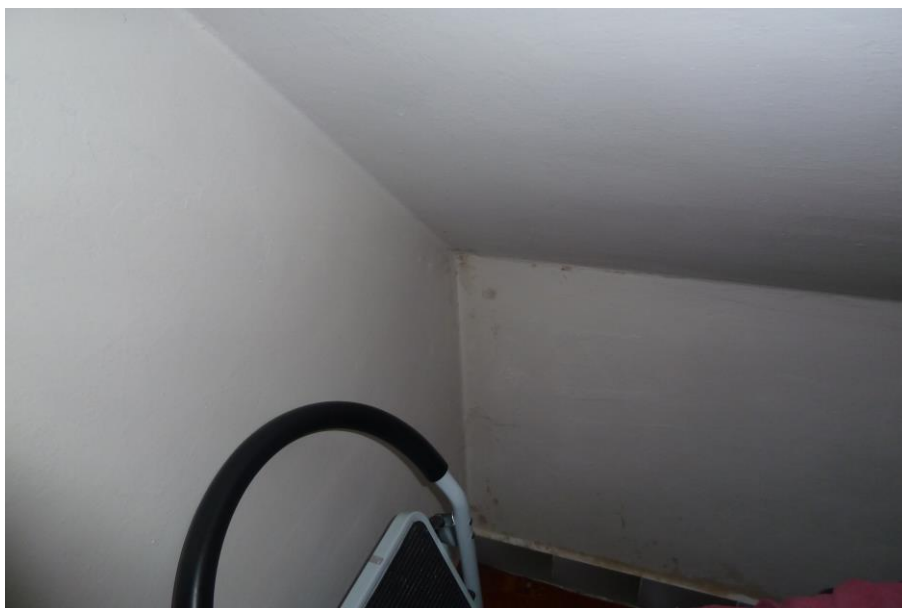
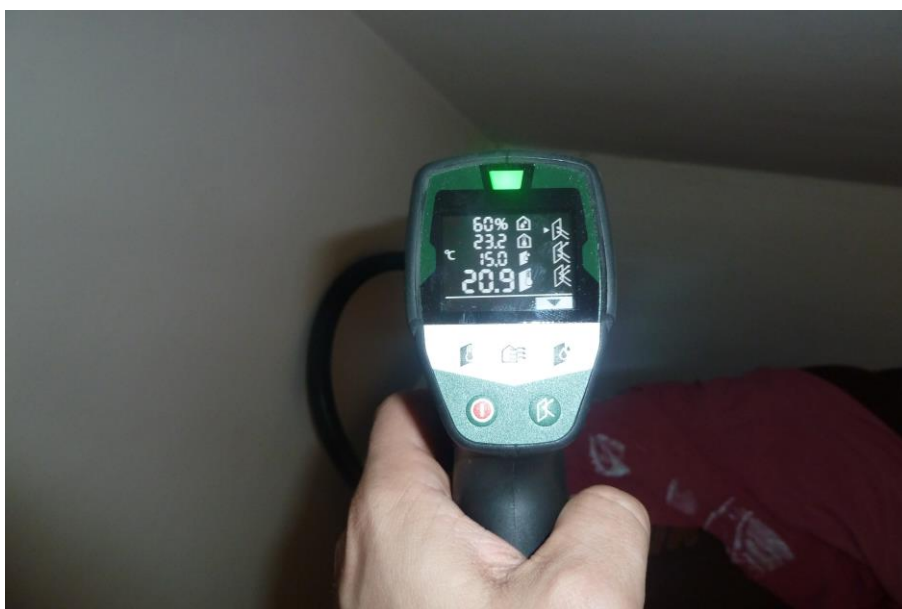
Obr. 46 Chodba v podkroví
